木材を利用した3パターン(木造・内装木質化・混構造)の小学校

■横手市立栄小学校 ■栗原市立鶯沢小学校 ■一関市立萩荘小学校

調査日 2012年12月21日

事業者 岩手県滝沢村

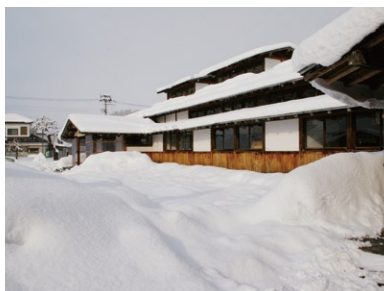
写真1 栄小:中門のように張り出した玄関

栄小は、木造2階建て(一部地下室有り)で居室部分をコの字型に配置し、雁木と廊下で居室を挟むようにしている。横手市の古民家の様式を採用して玄関を中門のように張り出している(写真1)。深い庇と切妻屋根・明かり取りに突き出した高窓があり、木造の柱と白漆喰の壁と木製の腰壁の外観で、古民家のように日本人のDNAに訴えるような家庭的な雰囲気があった。

木部に塗装をしていない。床板や腰板など使用箇所や部位によって異なる樹種を使用しており、新築当初には材の色の変化が無かった部分も築後18年の経過により材の違いがはっきりとわかるような色の変化があった(写真1(腰板と構造材の違い)・写真2(腰板・床板・構造材の違い)等)。雁木の床にはヒバ板(t=45mm)を使っている(写真2)。

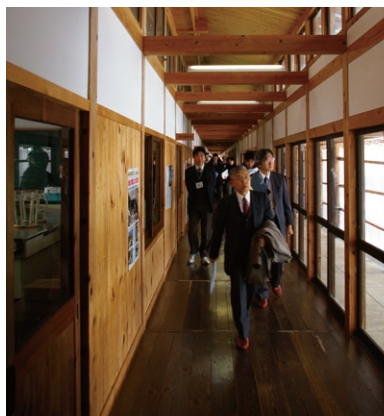
写真13 栄小:廊下

木部に塗装をしていない。床板や腰板など部屋や部位によって異なる樹種を使用しており、新築当初には材の色の変化が無かった部分も築後18年の経過により材の違いがはっきりとわかるような色の変化がある(写真13(腰板(スギ)と床板(マツ)の違い)等)。

廊下で使用しているマツ板(t=21mm)の反りや暴れについては、飛び出した部分を削って対応していた。

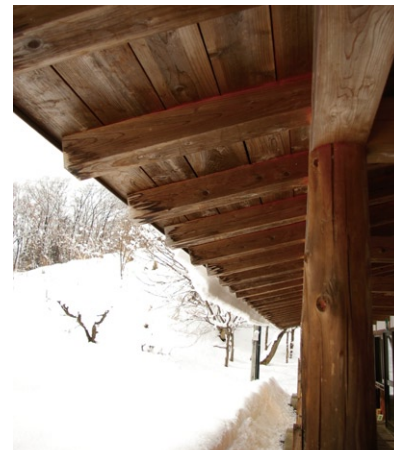
写真31 栄小: 雁木軒先

栄小は、雨がかからないように軒を深く計画されたが、築後18年ということもあり、木部の雨のかかる部分に汚れがあった。例えば、廊下側には軒の出が900mmあるが腰壁の下部に汚れが発生している箇所があったり、雁木の軒垂木の小口に雨が掛かり汚れが発生している庫箇所があった(写真31)。特に正面玄関の隅柱は、2方向から雨が掛かる位置にあるため劣化が早まると見られ、柱の取り替えを行っていた(写真32)。雁木(1,818mm)+軒の出(900mm)により雨が掛からない壁の部分の木部に汚れは見られなかった(写真2)。

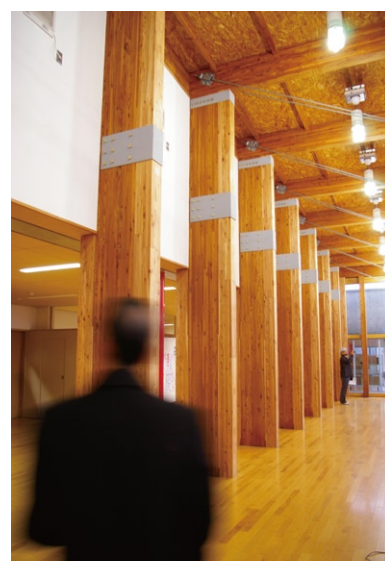
写真38 柱の補修

東日本大震災時、震度6弱(震度表示のある山目が最も近いことから震度6弱とした)であった。RC造部分と木造部分との境で木造の柱が破壊し沿え柱で補修していた(写真38)。これはRC造と木造の地震による挙動が異なり、ぶつかりあった部分で構造的に柔らかい木部側がエキスパンションジョイントの役割を果たしたのだと思われる(一般的な手法にはRC造部分と木造部分の接する部分を離して計画するなどもある)。これは大破・倒壊に至るものではなく、大地震の際には中破の損傷までにとどめるという構造上の設計計画の想定範囲内であったと思われる。
