木材を利用した3パターン(木造・内装木質化・混構造)の小学校

■横手市立栄小学校 ■栗原市立鶯沢小学校 ■一関市立萩荘小学校

調査日 2012年12月21日

事業者 岩手県滝沢村

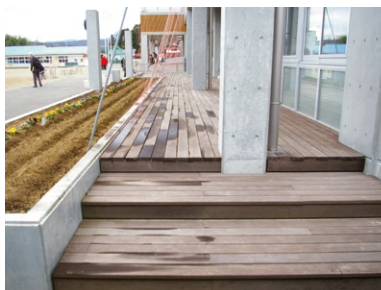
写真4 鶯沢小:ウッドデッキ

普通教室の校庭側テラス（南西面）と中庭にはウッドデッキが設けられている（写真4、5）。

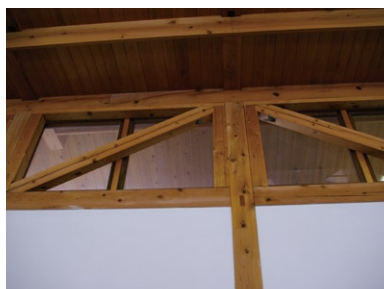
写真10 栄小:骨太の筋交いと柱の両側に付く添え柱

雪下ろしの必要がないように積雪荷重に耐える構造設計としており、骨太の柱(150mm角)と、骨太の筋交い(90mm×120mm)、柱の両側に付く添え柱(欄間部分の90mm角が見える)が特徴である(写真10)。

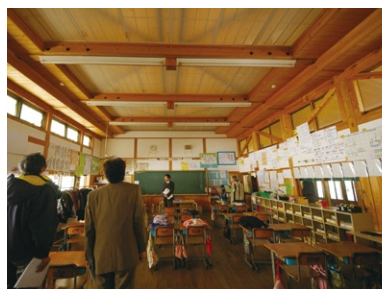
写真11 栄小:普通教室

天井は、スギ板が張られている。廊下は下屋垂木に沿うように勾配天井になっている。教室は、高窓からの明かり取りのために障子が設けられている。両端は折り上げの飾り天井である。壁は、普通教室(写真11)・食堂・校長室・職員室が漆喰(t=21mm)で、腰壁にマツ板(t=18mm)(校長室はクルミ板)が張られている。床は普通教室がナラフローリング(t=15mm)乱尺張り、食堂がマツ板(t=21mm)の斜め張り及び乱尺張り(写真12)、校長室・職員室がクルミフローリング(t=18mm)、廊下がマツ板(t=21mm)(写真13、14)である。

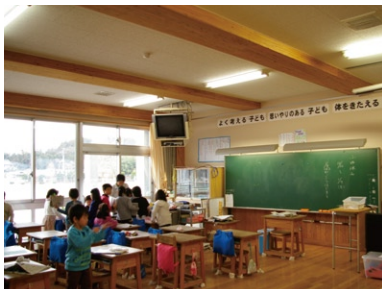
写真15 鶯沢小:教室

鶯沢小は、外観の柱と梁はRC打ち放しでそれ以外の部分にスギ板を張っていたのと反対に、内装では主要な柱や梁などに集成材や合板等を張っている(写真15~18)。昇降口の柱や梁は大断面集成材を組んで構成している(写真19)。これらによりRC造であっても大規模木造建築物であるかのような印象になっていた。

また、上記以外にも、腰壁と天井の一部には栗駒スギを(写真15、20)、吹き抜け部分の開口部の方立て・その他の開口枠に集成材を(写真18)、室内用建具に木製建具を、床に複合フローリング(ウレタン塗装)を使用し、木質感を高めていた。

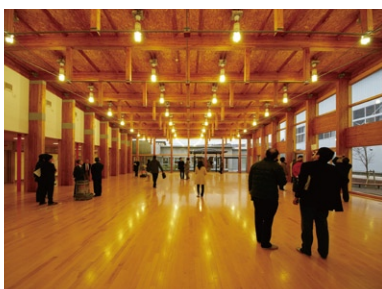
写真21 萩荘小:多目的ホール

木造の多目的ホールは、柱や梁などの構造材(岩手県産集成材)と野地板のOSBを現しにしている(写真21)。ラーメン構造で壁がないため明るく、木材の暖かなオレンジ色が目立っていた。

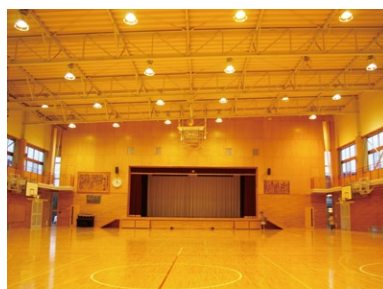
写真22 萩荘小:屋内運動場

S造の屋内運動場は小屋組の鉄骨や屋根材を現しにしている(写真22)。壁は木質系複合材料と有孔ボード(合板)を採用している。

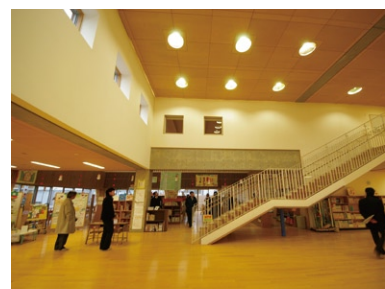
写真23 萩荘小:図書室前の廊下・階段

RC造の打ち放しの構造体と内装材や木質部分とのコントラストを強調するような意匠が見られた(写真23)。

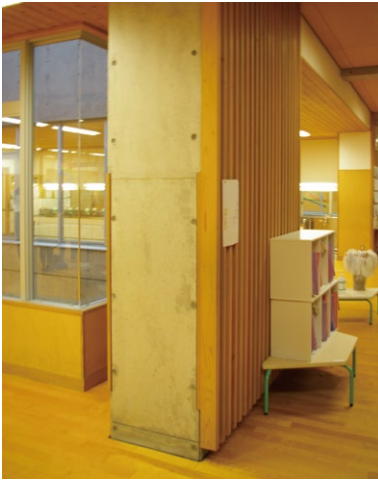
写真24 萩荘小: けが防止

柱はRC打ち放しであり、出隅部分の衝突時の安全の確保のため木材が埋め込まれている(写真24)。天井は、廊下・オープンスペース部分に有孔ボード(合板)(写真25・26)を、談話スペース・昇降口部分に無垢板材(写真27)、教室(写真28)や職員室部分は木造小屋組を現しにしている。部分的に木材のスリットになっている箇所もある。壁は教室内の腰壁が合板、オープンスペースには無垢の木材のスリット+防音材が採用されている(写真29)。図書室の梁が通っているあたりの壁にも無垢の木材のスリット+防音材が採用されている(写真30)。
