# 補修方法

劣化診断により、補修対応が必要となった場合の具体的な補修方法について示す。

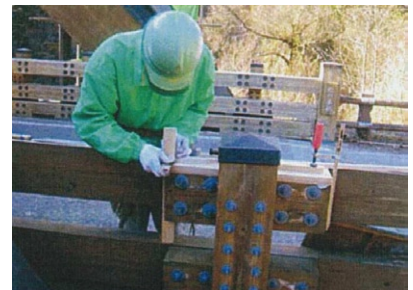
写真1 木橋高欄部の補修<sup>\*1</sup>  
 腐った部分をのみ等で除去し、心材に接着剤を塗布して端金で心材を固定し補修している。

### B. 劣化が進行していて残存部分が設計強度を有していない場合(写真1)

- ① 部材の劣化箇所を中心にその前後数10cmまでの範囲を除去する。
- ② この箇所に、同寸法の新しい保存処理材を組み込み、金物で既存部分と接合する。
- ③ 腐朽・蟻害の原因となった水分・湿分の作用が再発しないように措置する。

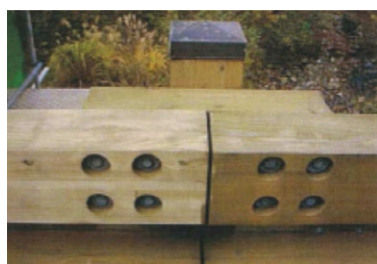
高欄部 補修前の状態

集成材の干割れやはく離部の補修方法は集成材メーカーなどで紹介しているため参考にとよい。  
一般的行程(写真2)

- .....
- ①素地処理(サンディング)      サンダーにより木部表面の汚れ、塗装を落とす
- .....
- ②素地処理(埋木)      幅が6mm以上の割れを対象とする
- .....
- ③素地処理(コーキング)      幅が2mmから6mm未満の割れを対象とする
- .....
- ④木材保護塗料塗り(1回目)      塗布量は樹種、木材仕上げにより変化する
- .....
- ⑤木材保護塗料塗り(2回目)      1回目の塗料は木材の樹種により変え、2回目の塗料で基準量に達するようにする。  
通常はメーカーの基準量まで塗れないことが多く、参考とする量と理解するとよい。

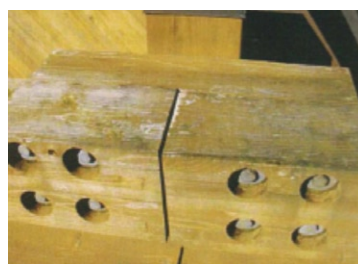
高欄部 サンディング前後の様子

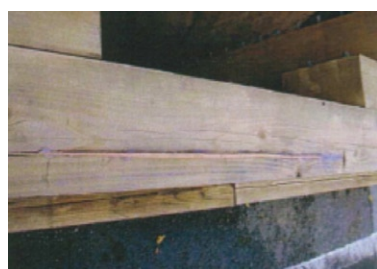
高欄部 埋木処理部

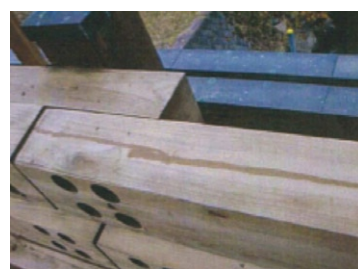
高欄部 コーキング処理部

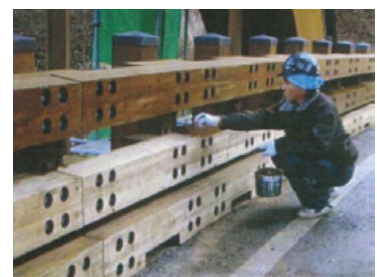
高欄部 第1回目塗装

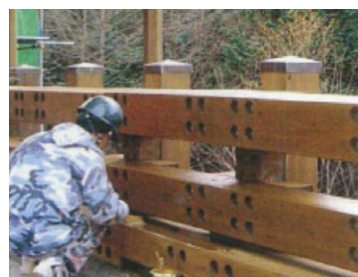
高欄部 第2回目塗装

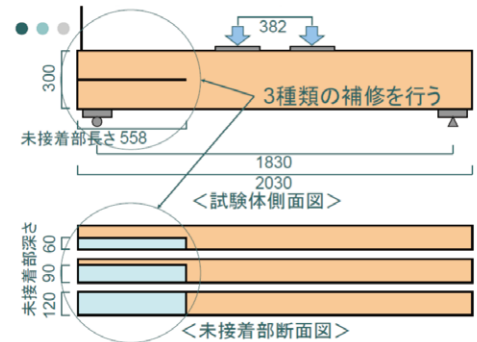
図1 試験体概要

(1)のはく離部の補強方法以外に集成材接着層におけるはく離部の補強方法が検討された。<sup>\*1</sup>検討実験は、幅120mm、成300mm、長さ2030mmの材端部に長さ558mmにわたって60mm、90mm、120mm（全幅）の3種類の深さの未接着部を設け次の3種類の補強方法にて補強し、2点載荷式せん断試験を行った(図1)。

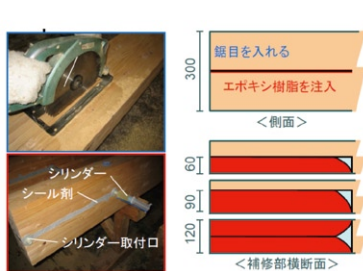
図2 ①エポキシ樹脂注入  
はく離部分に沿って鋸目を入れ、エポキシ樹脂を充填する。(試験体の剥離モデル部分が薄くエポキシ樹脂が入らないため。)

①エポキシ樹脂注入 (図2)

①エポキシ樹脂による補修の場合、どの剥離の場合も、ほぼ強度の回復が確認できた(図5)。

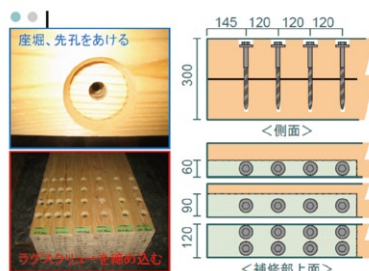
図3 ②ラグスクリューボルト  
先穴を開けて、60mmと90mmのはく離厚さの場合は1列4本、120mmのはく離厚さの場合は2列8本とする。

②ラグスクリューボルト (図3)

②ラグスクリューボルトによる補修の場合は最も小さい60mmの剥離でも強度の回復は確認できなかった(図6)。

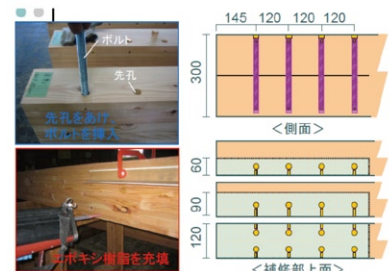
図4 ③グルードインロッド  
成と同長さの全ネジ用の先穴とエポキシ樹脂を注入用の穴を開け、全ネジを挿入しエポキシ樹脂を注入する。

③グルードインロッド (図4)

③グルードインロッドによる補修の場合は、②と①の中間の結果となった(図7)。

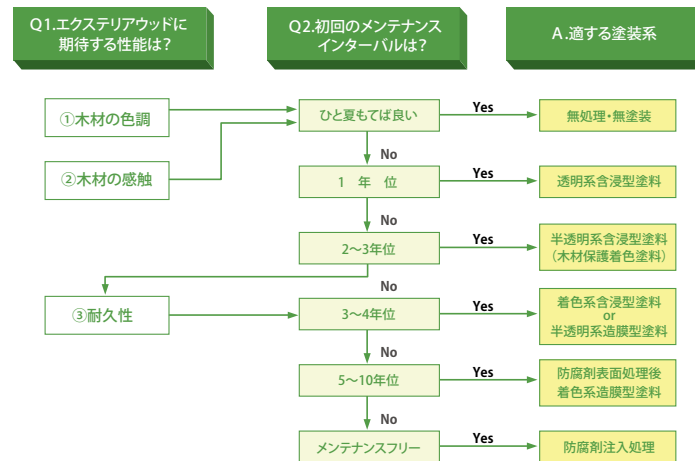
図8 塗料の選択ルート\*2

再塗装の目的は美観回復と木部保護の2つを兼ねている。メンテナンス期間を再考するために塗料を変更することも可能である。図8に選択ルートを示す。
