知っておきたい

【設計編】

木造建築物の 耐久性向上のポイント

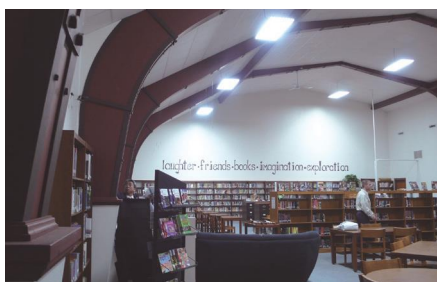
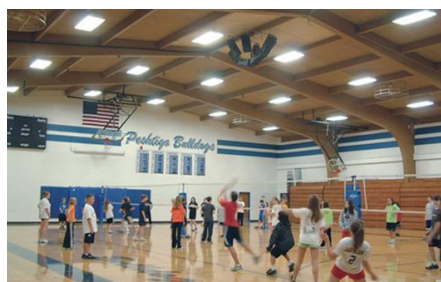
1958年築の集成材建築物(北海道砂川市):築50-51年時の写真である。材はエゾマツ、接着剤はユリア樹脂による集成材を使用している¹⁾。撮影:新藤健太

Unit Structures(現Sentinel Structures)社のU.S.A(WI)の集成材建築物群:紫外線の届かない屋内部分であるため劣化が無い。左はPeshtigo Middle-High School 図書館(旧体育館)で築74年の時の写真である。材はサザンイエローパイン、接着剤はカゼイン接着剤による集成材を使用している。右は同体育館で築51年の時の写真である。材はサザンイエローパイン、接着剤はフェノール・レゾルシノール接着剤による集成材を使用している^{1)~3)}。

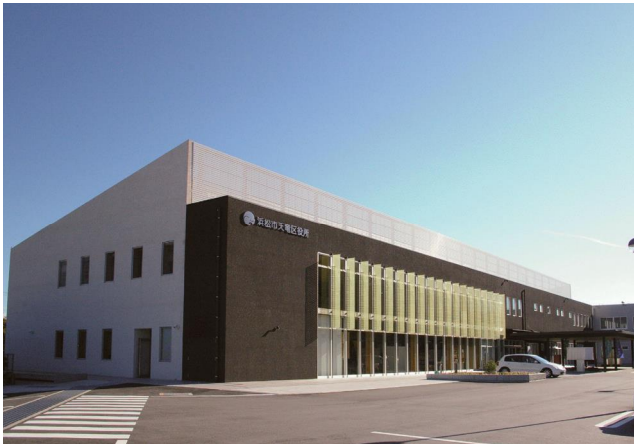
天竜区役所（静岡県浜松市）
（木造で内装木質化）：メンテナンス費用の低減を優先し、外部に木材を使用しない設計とした。

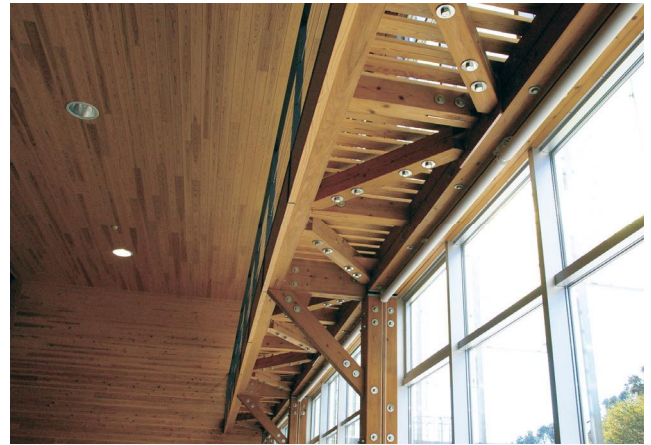
天竜区役所（静岡県浜松市）
吹き抜けのガラスのカーテンウォールの中にキャットウォークを設置し構造用金物の増し締めを行うためのアプローチを容易にした。

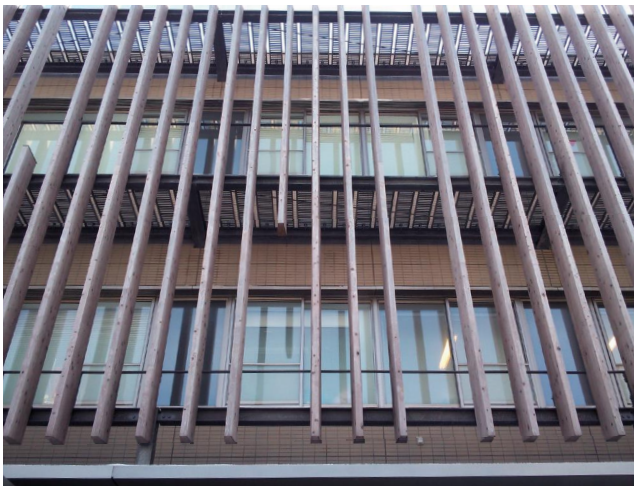
鶴岡市総合保健福祉センター（山形県）
（RC造で内・外装木質化）：外壁面の木質系ルーバーの塗り替えに配慮し、キャットウォークを設置した。

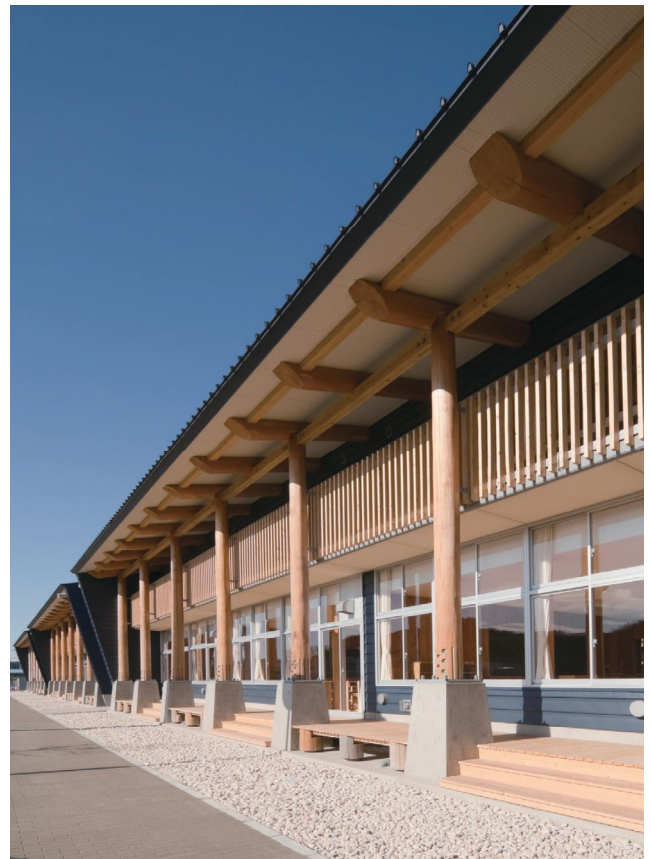
茂木町立茂木中学校（栃木県）
維持管理コストがかかる樋をつける代わりに、軒の出を深くし雨水の落下範囲を玉石敷きにして雨水の跳ね返し高さを抑えた設計とした。

樋のオーバーフローを防ぐため、地域で発生する可能性のある雨量、降雨強度を想定し、十分な樋の容量を設計する必要があります。また、樋にアプローチすることができるようにしておく、清掃など日常管理がしやすく、かつ、樋の詰まりによる漏水を未然に防ぐことに繋がります。予め軒樋を設置せず雨水の跳ね返りを抑える設計とする手法（P2茂木町立茂木中学校を参照。）もあります。

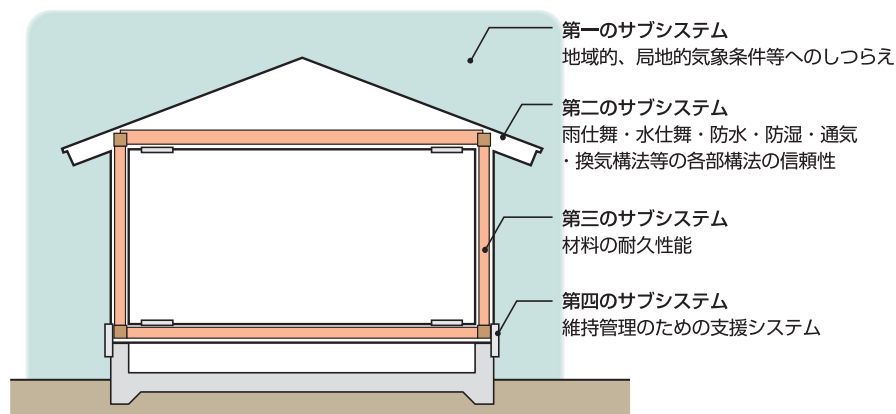
図2 設計段階で考慮すべき耐久性維持システム

木造建築物の耐久性能を確保する基本は、図2に示すように材料の耐久性能を低下させる原因となる水分・湿分を、長期間継続的に木部に作用させないシステム(以下、「保護システム」という)を作り込むことです⁶⁾。この時、何らか

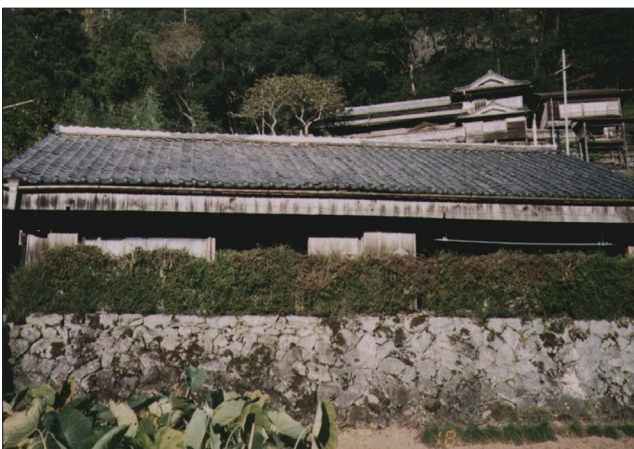
写真1 台風などの強風に備えて高く積み上げられた石垣(和歌山県) 地元で手に入れやすい石材を地域に伝承される石積みの技術で積み上げ、台風時などの強風ならびに強風をとまなう雨に対する備えとして見られる。

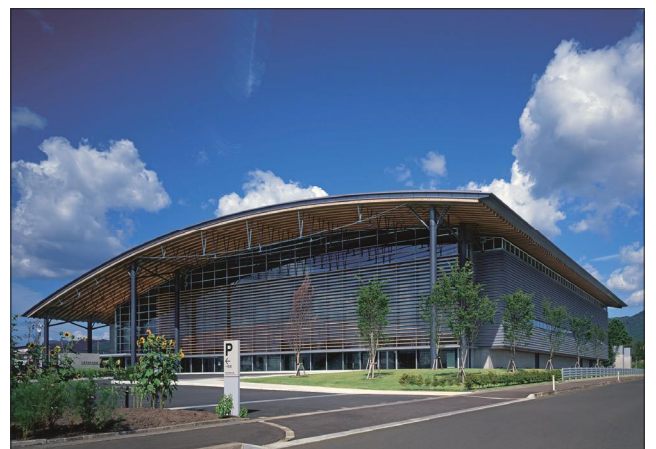
写真2 大館市樹海体育館
メインアリーナの他サブアリーナ、会議室・研修室などが大屋根内に収まっている。

建物の平面計画も劣化のあり方に密接に関連しています。複雑で入り組んだ平面形状ですと、特に外壁入り隅部で湿気が滞留したり水分が乾燥しにくくなったりして、外壁、土台回りなどに劣化が発生しやすい環境が形成されやすくなります。また、建物平面形状の複雑さはそのまま屋根の複雑さにつながります。複雑な平面形状をもった屋根では、各所に谷部が形成されるとともに、確実な防水施工が難しい箇所も発生しやすくなり、そのような箇所から小屋裏や壁体内への漏水可能性が高くなるので注意が必要です。

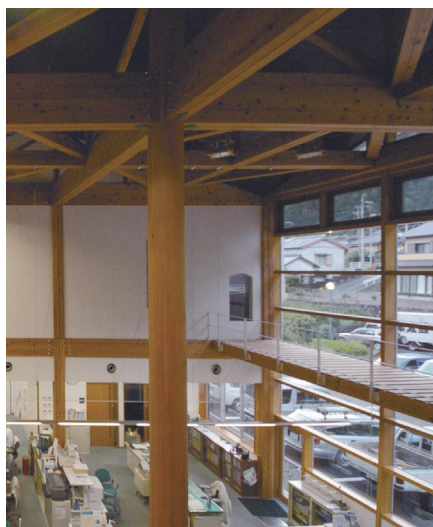
写真3 春野協働センター
吹き抜けのガラスのカーテンウォールの中に設けられたキャットウォーク。

躯体の耐久性を維持して建築物を長く使えるようにするためには、維持保全が重要となります。建物が長寿命になればなるほど維持保全の期間は長くなることから、維持保全の手間とコストのかかる材料を劣化しやすい箇所に使用しないなど、維持保全コストを抑える設計が重要となります。また、足場などを架けなくても高所の維持保全がしやすいように、予めキャットウォークを要所に設けておくことなども、持続的で確実な維持保全を可能とする意味で大事です。

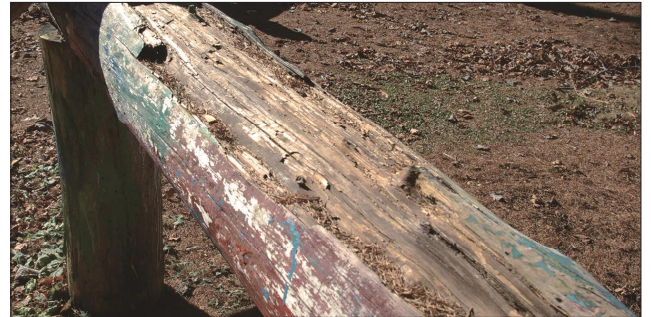
写真3 カラマツの丸太で製作した遊具
辺材のみ腐朽している。(製作8年経過時)

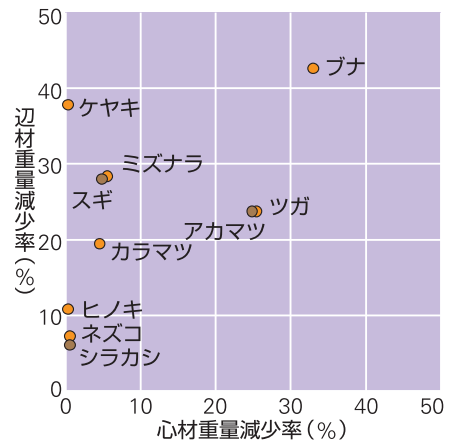
図1 野外杭試験における主要樹種の心材と辺材の質量減少率の違い
(引用:林業試験場報告(123)より作成)

図1に野外杭試験における辺材と心材の質量減少率の相関グラフを示します。ツガ・アカマツ・ブナは心材と辺材がほぼ同じ様な質量減少率ですが、他の樹種は心材の方が辺材よりも質量減少率が小さい、すなわち、心材の方が耐久性が高いことがわかります。構造上重要な部材や腐りやすい部分には心材を使うか、辺材が入っている材の場合は

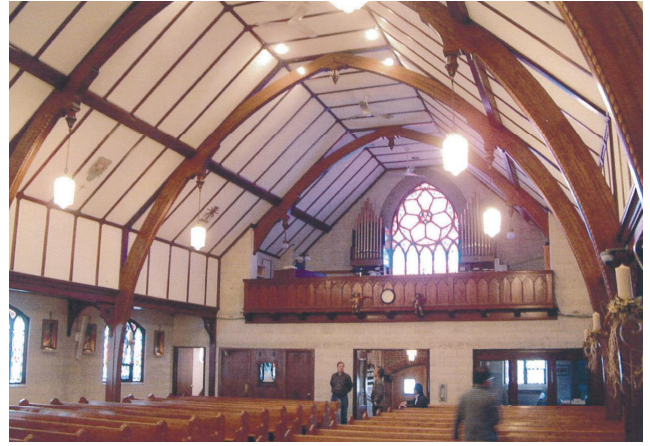
写真4 St. Leonard Catholic Church (1936 築)
米国初の集成材(サザンパイン材+カゼイン接着剤)による教会で、干割れ・はく離がほとんどない。

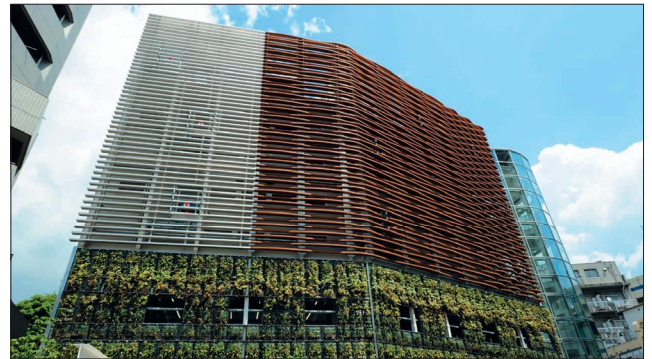
写真2 東京都港区立麻布図書館 - 外装に使用された熱処理木材

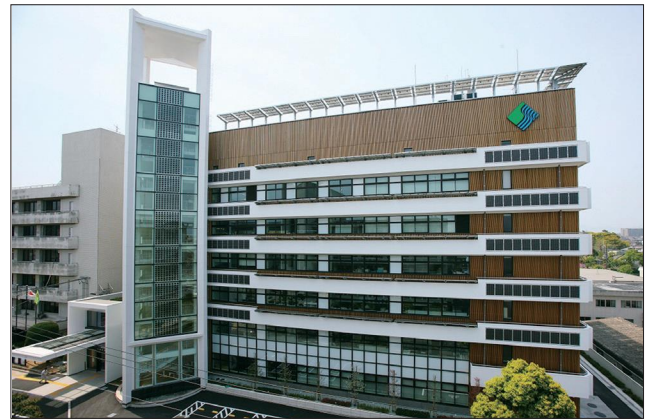
写真3 愛媛県西条市役所 - 外装に使用された熱処理木材

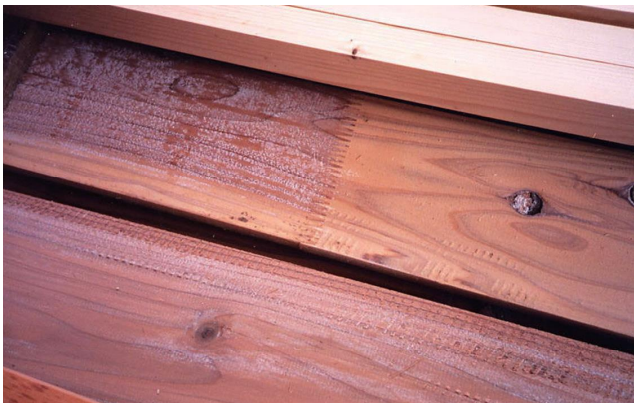
写真5 防火処理木材の白華現象

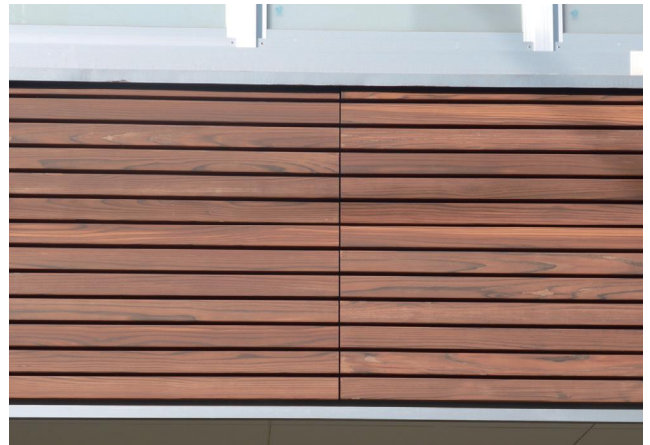
写真4 グランダ多摩川・大田 (有料老人ホーム) 外壁に防火処理木材を使用している。施工後の着脱を容易にし、メンテナンス性を向上させている。

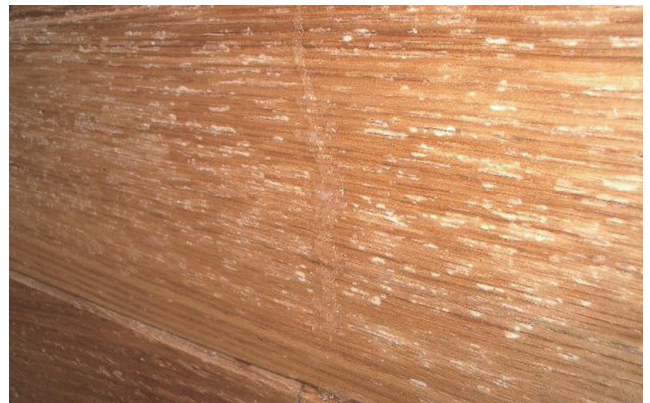
写真6 白華による塗膜の劣化

塗料としては空気中の水分を透過し難いように塗料の成分(樹脂)および塗装回数を選択します。また防火処理木材に塗装する場合には、見える部分だけでなく防火処理木材の全面に塗装を施す必要があります。見える部分のみを塗装した場合には、見えない部分から水分を吸収し、見える部分に白華を生じさせる可能性があります(写真6)。

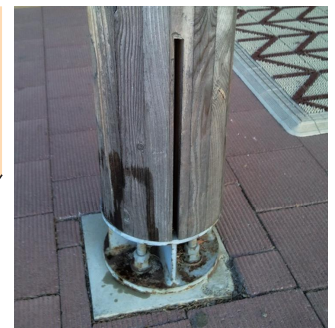
写真1 雨掛かりにある玄関エントランスの独立柱金物がプレート状で横方向に遮るものがない形状であるため、万が一継ぎをすることになった場合でも柱を抜くのが容易である。

将来的に腐朽の可能性のある部分に大断面の木材などを採用する場合には、万が一のことを考え根継ぎ補修がしやすい金物を採用することも一つの方法として考えられます(写真1)。

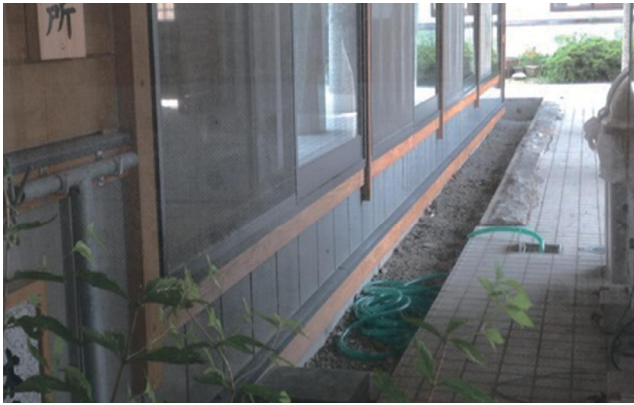
写真1 桐(クヌギ)山公民館(富山県入善町)

バリアフリーに対応した防蟻対策として、基礎周辺を掘り下げ、土台周囲に密閉空間を設けないようにした。

バリアフリー対応とする場合、基礎立ち上がりが低くなり、そのままの状態では、土台が土間面に接して設置されることになり、シロアリ被害に合う場合があります(図2)。その対策として基礎まわりに側溝などを設置し、土台から土を遠ざけるなどの工夫(写真1)が考えられます。

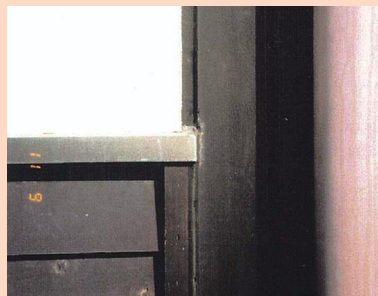
写真2 外壁と玄関柱(RC造の上に50mm厚の板を取り付けた物)との間に隙間が生じた。補修のため、シーリング材を充填している。(小学校)⁸⁾

RC造と木造など異種構造の繋がる部分は動きが異なり隙間が発生することがあるため(写真2)、隙間の発生を考慮した漏水防止対策を行う必要があります。(写真3)

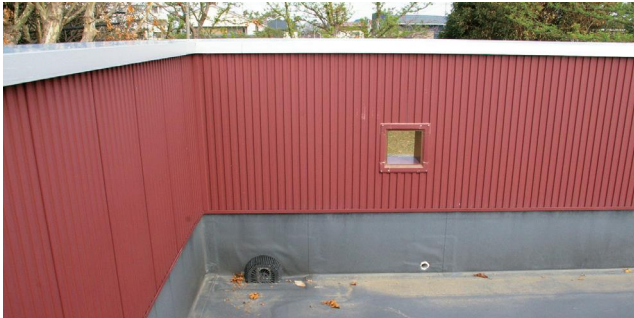
写真1 あすなろ幼稚園
防水立ち上がりを十分に確保している。

バルコニー・陸屋根などでは、排水孔に落ち葉やゴミなどがつまるとプールのように水が溜まり、漏水事故に至る場合があります。陸屋根に上がれるような設計として、ゴミ清掃などの日常管理をしやすくし、かつ防水立ち上がりを十分に確保するなどが重要になります。

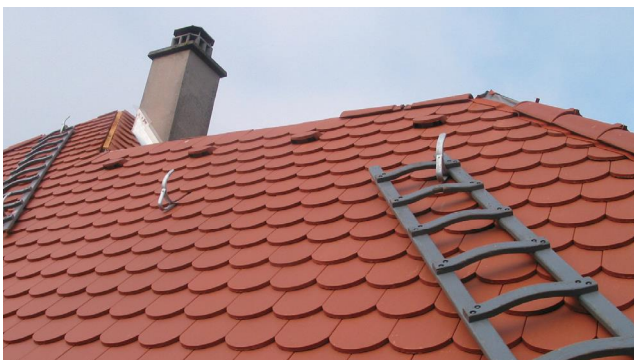
写真2 屋根のメンテナンスのために予め屋根面に取り付けられたフック金物（ドイツ） 撮影：岩元 創

ドイツでは、写真2のように、点検用に天窓を設け、人を固定するための金具もあらかじめ付け、そこから屋根の修繕に出られるように工夫したものがあります。ただし、トップライトは雨漏りのリスクが高まりますので注意する必要があります。

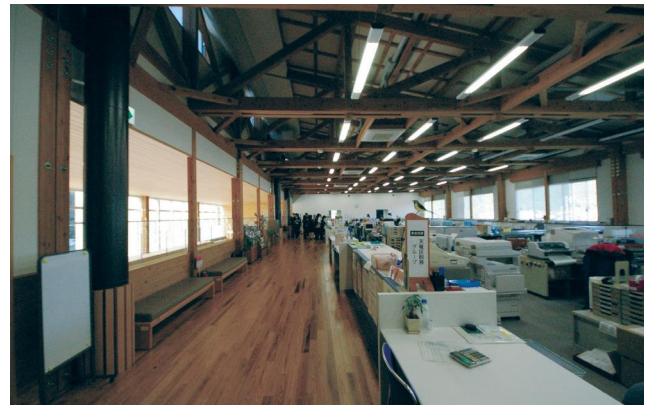
写真3 天竜区役所2階役務室
左の明るい部分は1階につながる吹き抜けの天井面で、小屋裏には2階の天井点検口からアプローチできる。右は2階の役務室で、小屋組を現しにしており、脚立等によって容易に小屋組にアプローチできる。

また、現しとなっている小屋組にアプローチする方法として、足場無しで手が届くように工夫することでメンテナンスの費用が抑えられます。写真3に工夫の例を示します。

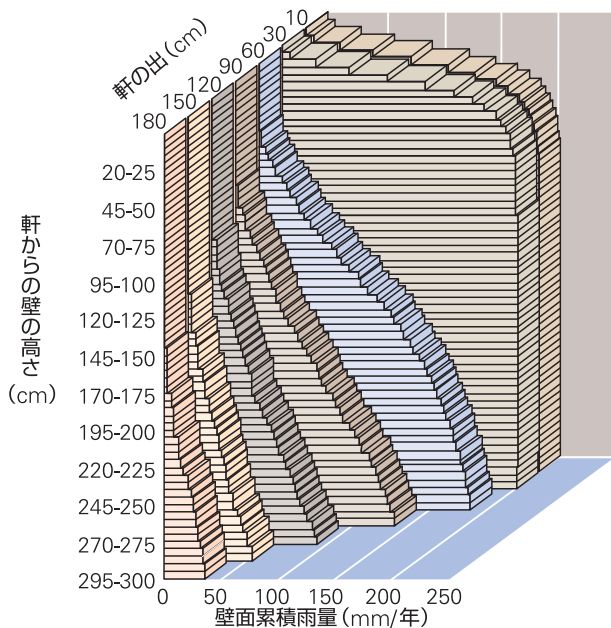
図1 壁面に作用する年間累積雨量(横浜市・北面)
(引用:中島正夫:伝統木造の耐久性評価と耐久設計、NPO 木の建築(3)、p.43、2002 より作図)

図1は、壁面に作用する年間累積雨量です。軒天からの垂直距離が長いほど、また軒の出が短いほど壁面に作用する雨量は多くなります。これは平屋建てに比べて総2階建て、3階建ての1階外壁面に対する軒の防雨効果が小さくなるこ

とを意味します。また、軒の出を30cmから60cmにする
と外壁への年間累積降雨量は大きく減少することが分かります。

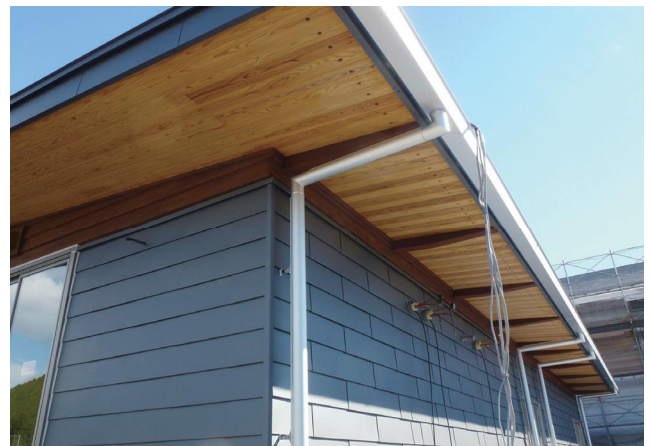
写真2 鹿沼市立栗野第一小学校(2014年竣工)
2階床ラインまでガルバリウム鋼板を張り上げ、それより上部をスギ下見板張りとしている。

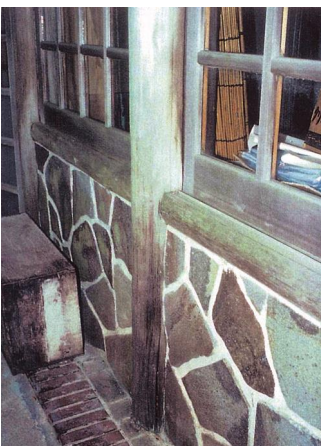
写真3 ドライブイン(築24年)
外部に露出した柱脚部が雨水によって腐朽している。³⁾⁸⁾

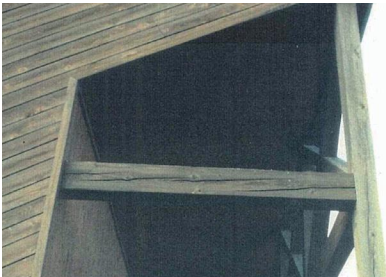
写真1 屋外露出使用の製材による梁の干割れ(研究施設)⁸⁾

製材、集成材に関わらず、屋外使用のもので雨掛かり箇所や北向きの風通しの悪い箇所など、常時湿潤環境に位置するものは、干割れ・変色(汚損)・腐朽などの不具合を生じやすくなります²⁵⁾(写真1~2)。そのため、外部に木質材料を用いる場合は、雨水を速やかに排出し乾燥しやすくするように納まりを工夫する、保護材(カバー等)を付ける、塗装などのメンテナンス計画を整える等の工夫が考えられます²⁵⁾。

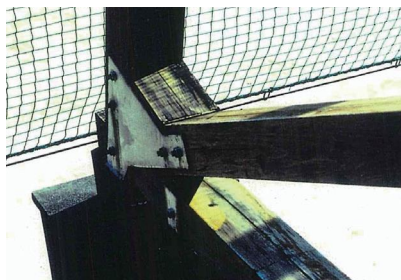
写真2 屋外露出使用の製材による梁の干割れと変色(汚損)、一部腐朽(多目的ホール)⁸⁾

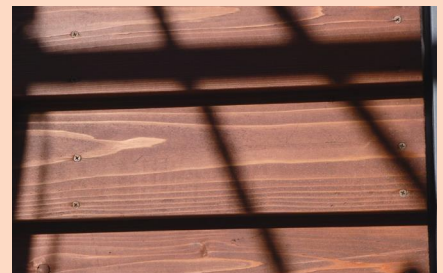
写真5 鹿沼市栗野第一小学校の下見板
一般的には召し合わせ部分でビスにて留め付けるのであるが、メンテナンスの容易性に配慮しビスが隠れないように施工した。

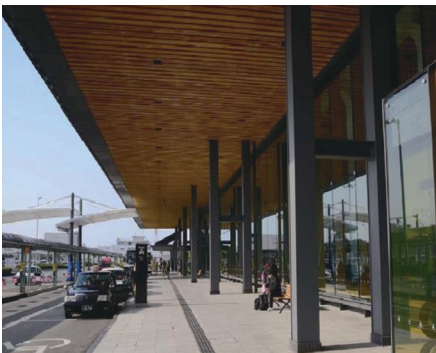
写真2 軒裏に使用された木材(阿蘇くまもと空港)
軒裏は日当たりや雨掛りが少ないため、比較的透明性の高い塗装でも劣化が緩やか。

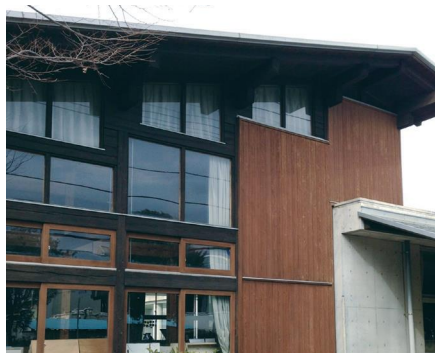
写真3 軒やけらばの出による保護効果の例(つくば市立東小学校)

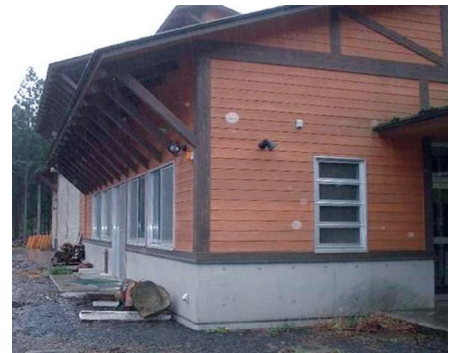
写真4 軒やけらばの出による保護効果の例(栃木県21世紀林業創造の森訓練棟)
さらに基礎が高い場合には雨水の跳ねも少なく保護効果がより高まる。

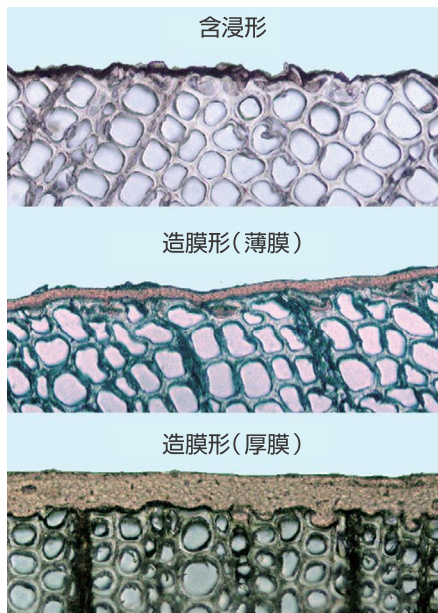
写真5 含浸形と造膜形塗料の断面

木材の外部用塗装は、素地表面を隠ぺいする着色(エナメル)仕上げと、木目の見える半透明仕上げ(ステインを含む)とに大別されます(表1)。着色仕上げは、素地に不透明な塗膜を形成し素地の光劣化を防ぎます。半透明仕上げは、木材の素地に含浸して塗膜の形成を目立たなくする含浸形と、半透明の塗膜を形成する造膜形に大別されます(写真5)。なお木目がよく見えるほど木材素地が光劣化しやすい傾向があります。

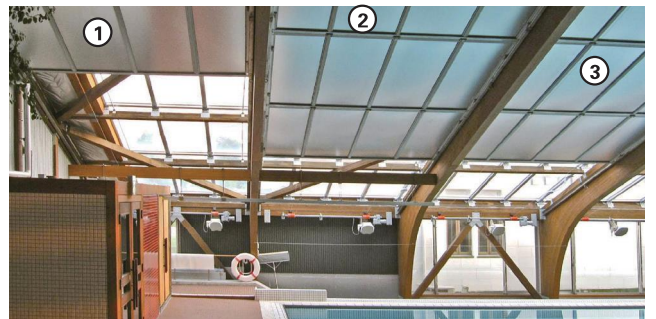
写真3 太陽の郷プールガーデンの湿度管理策
太陽の郷プールガーデンでは、室内水蒸気を積極的に結露させ、結露水を屋外に排除するいわゆる除湿の手法を用いている³⁹⁾。可動式断熱戸①②③を最下部まで下げ天窓を塞ぐ。すると外気に冷やされた天窓が結露発生板となり、天窓と断熱材の間に水蒸気が補給され、結露が続く³⁹⁾。結露水は結露受け(図1)を経て戸外に自然排出される³⁹⁾。これにより気化潜熱を失うことなく、翌朝の湿度を40～50%に維持できる³⁹⁾。

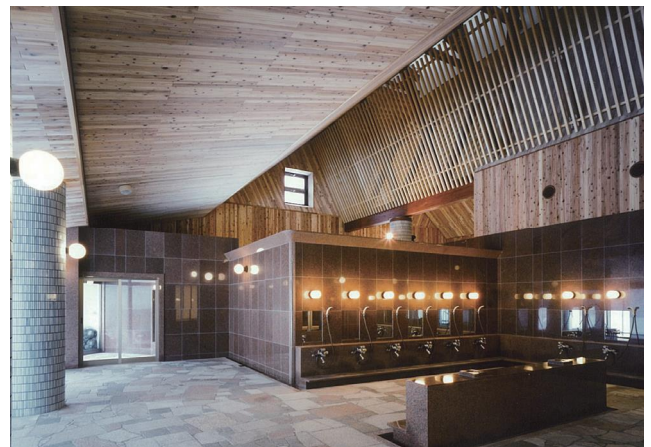
写真4 神通峡岩稲温泉 楽今日館(1995年竣工)

天井面及び壁面上部に山形県産のスギ材にセラミックスをベースとした防腐剤を加圧注入させた製品を使用している。水掛かりで水分の滞留する壁面の下層部は石張りとすると共に、高い天井による気積の確保と越屋根による換気促進を図ることにより、結露、水分滞留が最小限となるようにしている⁴¹⁾。
